Mimořádná situace 16. 3. 2024 – výskyt pěny na řece Moravě

V sobotu 16. 3. 2024 ráno byla městská policie Litovel přivolána do terénu kvůli mimořádnému výskytu pěny na hladině řeky Moravě pod litovelským splavem. Hlídka neprodleně vyrozuměla vedoucího odboru životního prostředí městského úřadu Litovel (dále „MU Litovel“), který následně informoval i AOPK ČR, RP Olomoucko - Správu CHKO Litovelské Pomoraví (dále „Správa CHKO LP“).

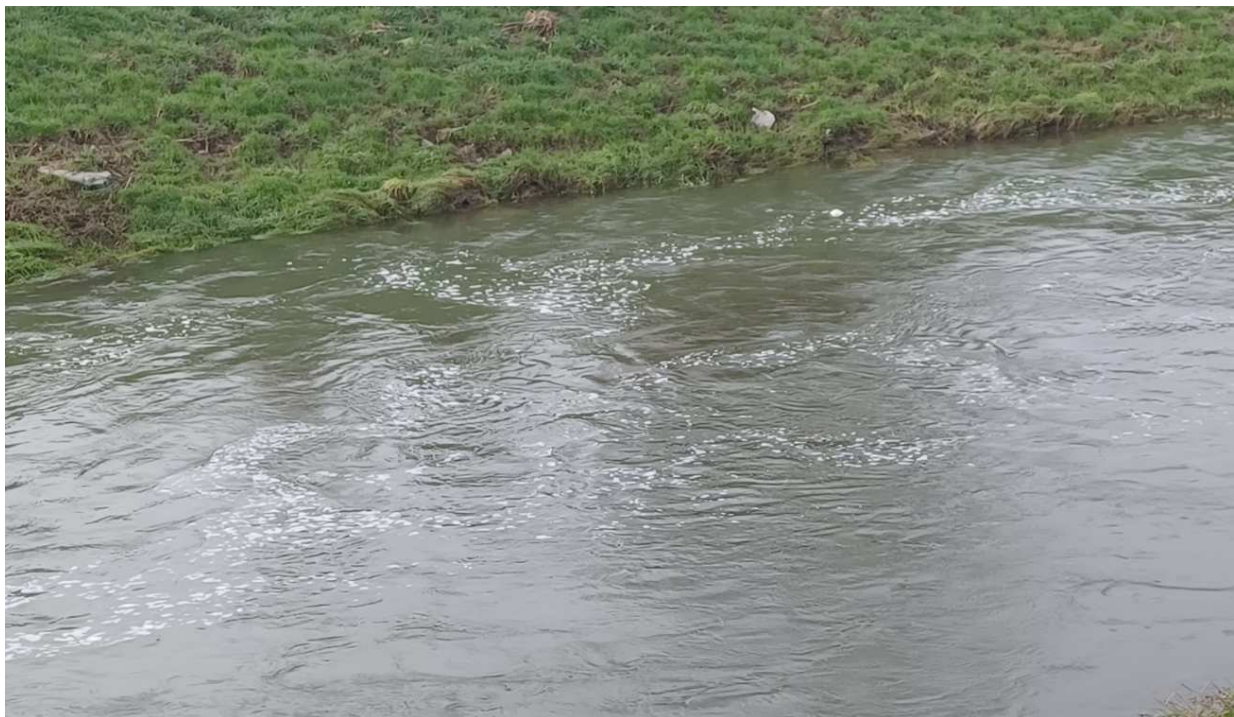
Kolem 8:30 hod. u jezu zástupci MU Litovel i Správy CHKO LP konstatovali, že nejde o obvyklé pění vody z přirozených příčin (v důsledku čeření vody na jezu). Pěna se totiž dále pod splavem nerozpadala, ale zůstávala na hladině viditelná mnoho set metrů po proudu (viz níže foto 1).

Foto 1: Morava v Litovli u zahrádkářské kolonie pod jezem Litovel – mimořádný výskyt pěny na hladině.

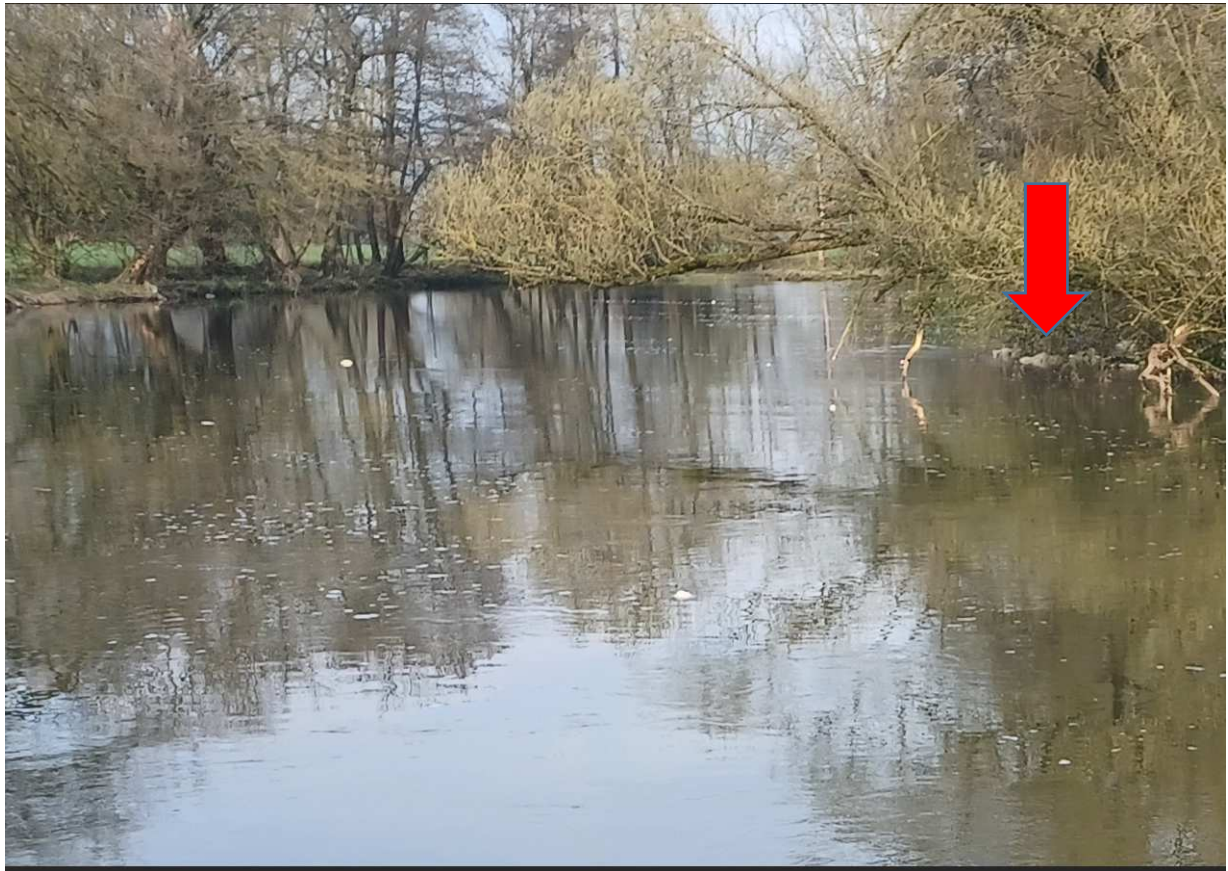
K jezu Řimice stále řekou Moravou přitékala na hladině pěna, která se zachytávala na stavidlech do Malé Vody a tekla i dále do Moravy.

Foto 2: Morava nad jezem Řimice – pohled proti proudu - po hladině přitéká pěna, v levobřeží (na fotografii vpravo) se na větvích vrb ve vodě pěna částečně zachytává.

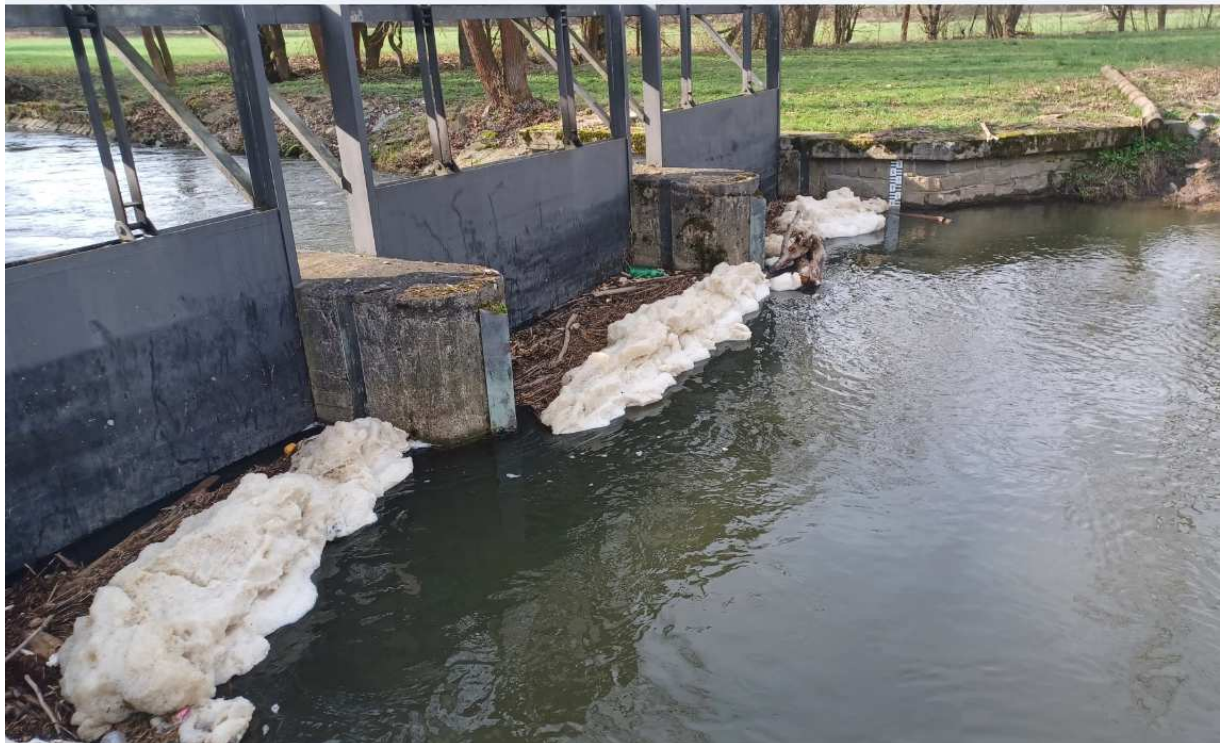
Foto 3: Vtoková stavidla do Malé Vody na jezu Řimice – záchyt pěny před stavidly.

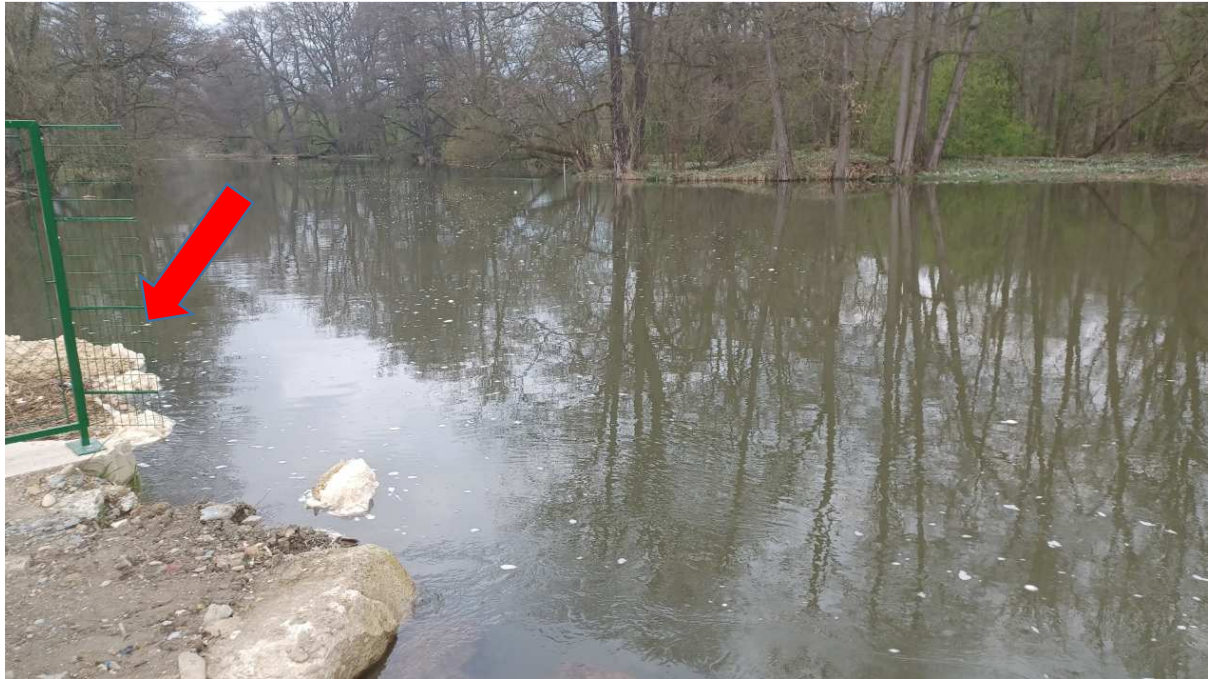
Foto 4: Pohled do nadjezí jezu Nové Mlýny (pohled proti proudu) – pěna zachycena na pravém břehu (levá část fotografie), v místě odbočení elektrárenského náhonu.

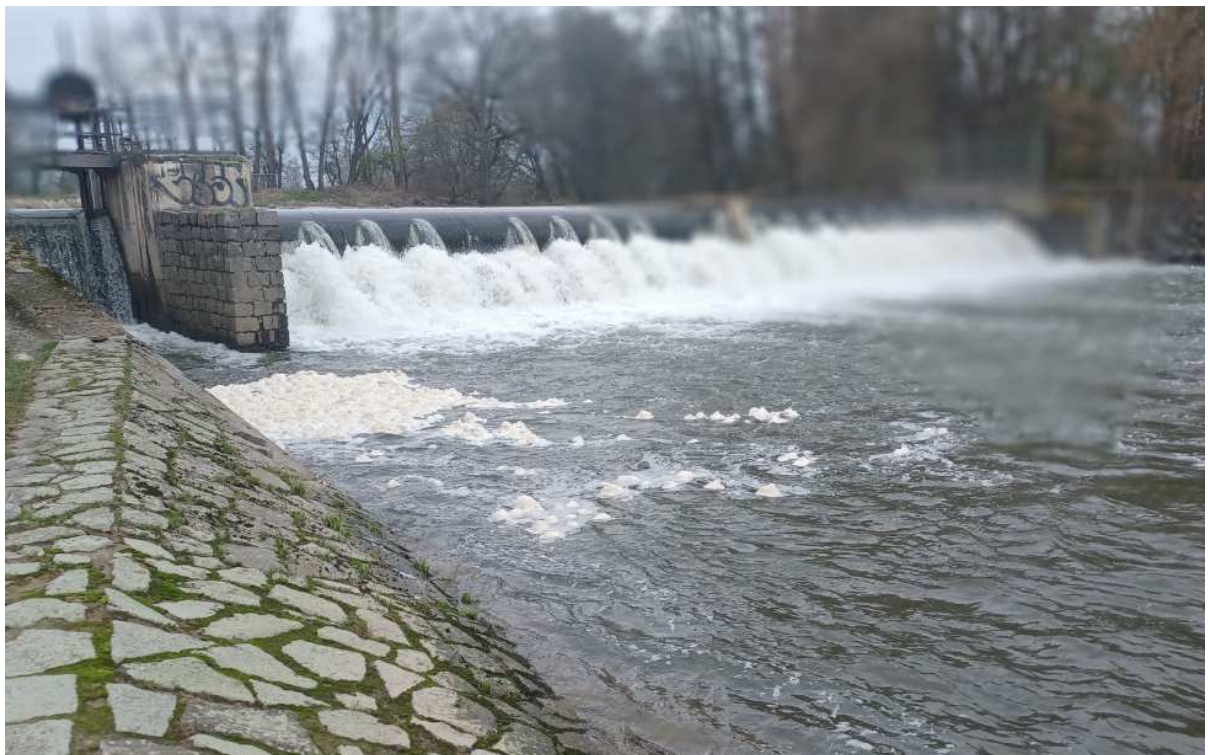
Foto 5a: Detail pěny pod jezem Nové Mlýny.

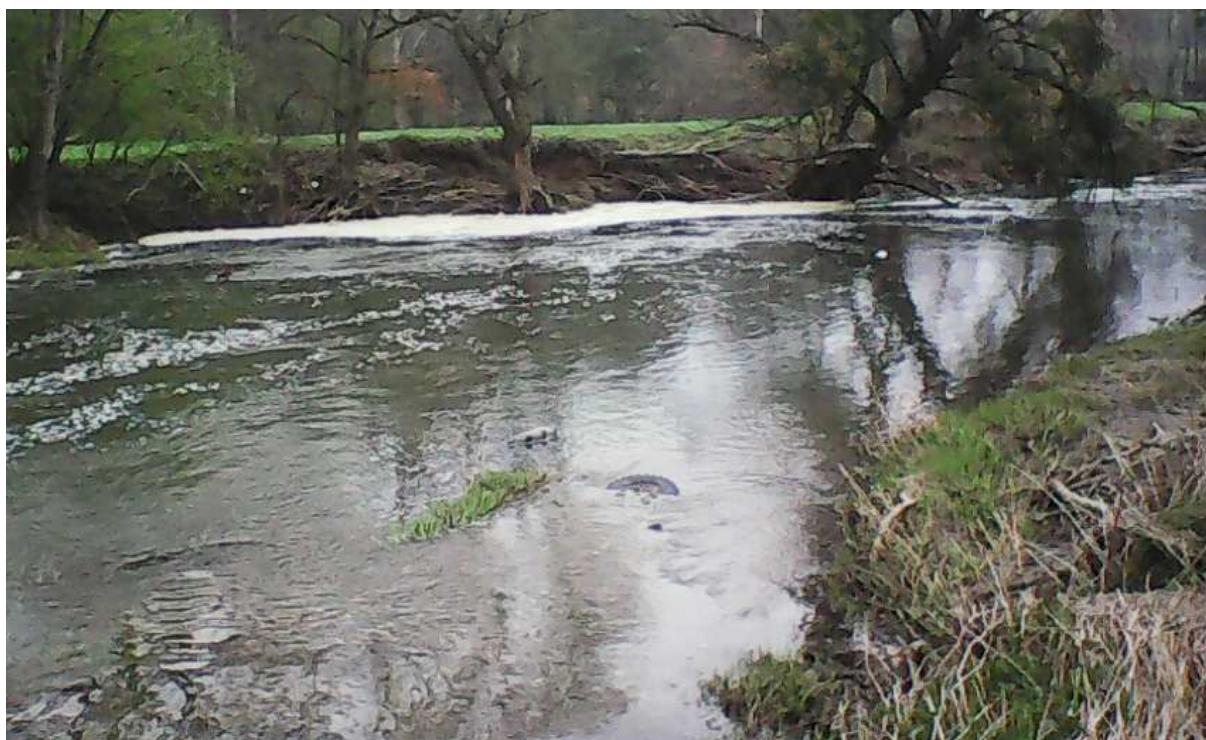
Foto 6: Morava pod jezem Nové Mlýny, v levobřežní zátoce zaplnila pěna plochu min. cca 10 m x 1 – 1.5 m.

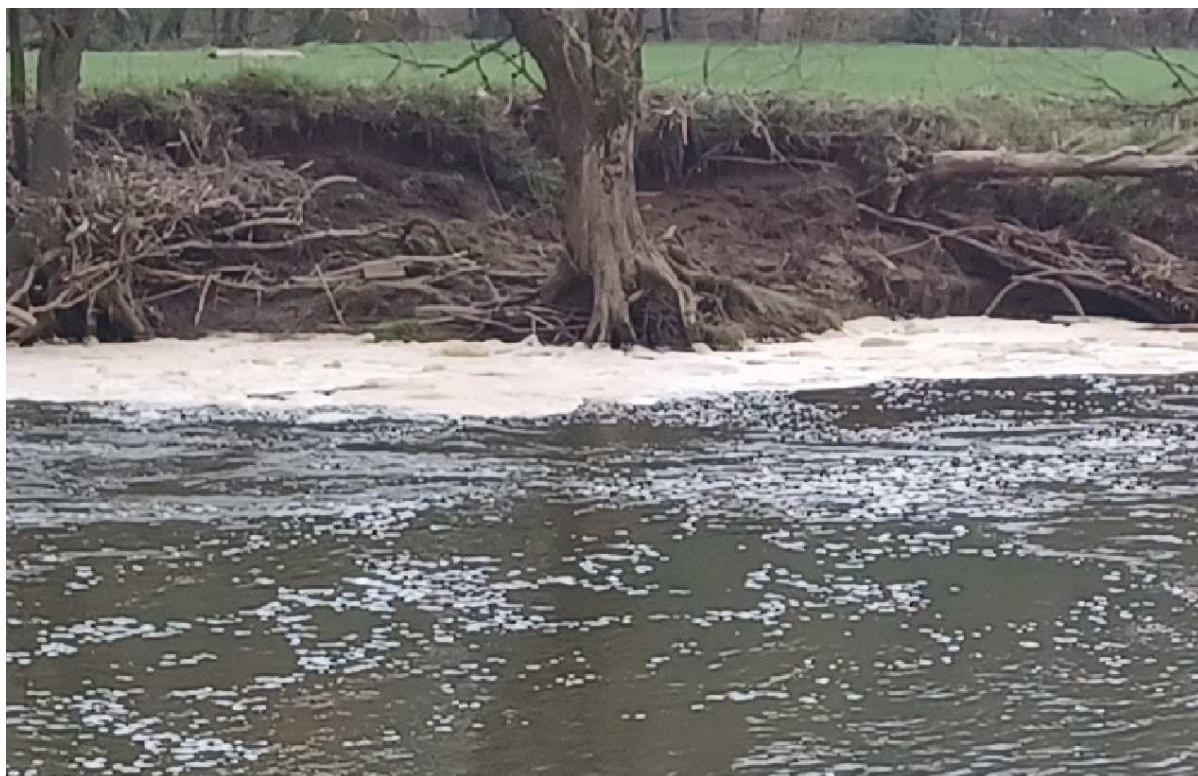
Foto 6a: Detail levobřežní zátoky z lokality na předešlé fotografii.

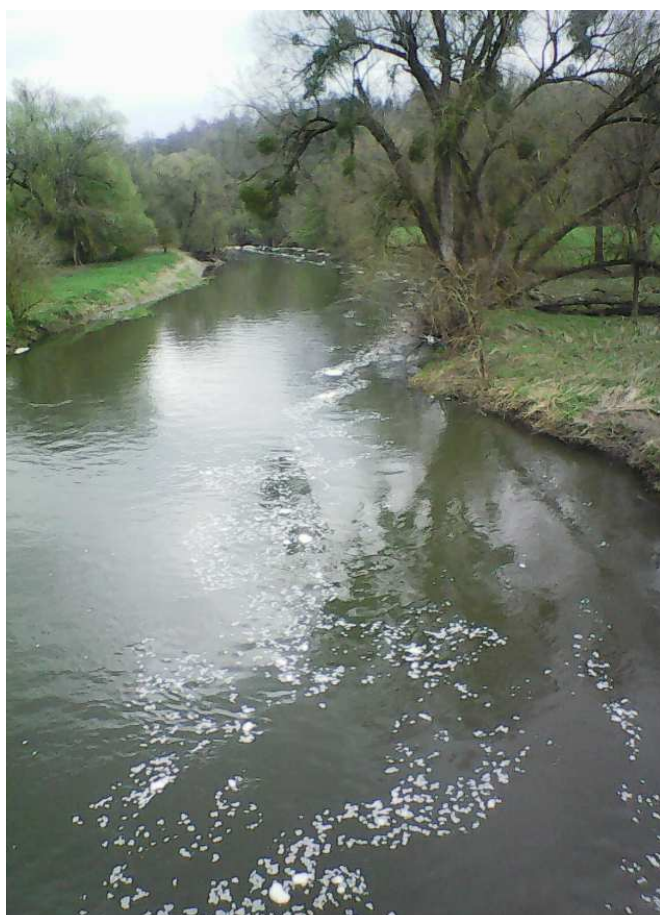
Foto 8: Most přes Moravu v Nových Mlýnech – pohled po proudu (pěna stále viditelná i cca 700 m pod jezem, nerozpadává se - viz dále detail - foto 8a).

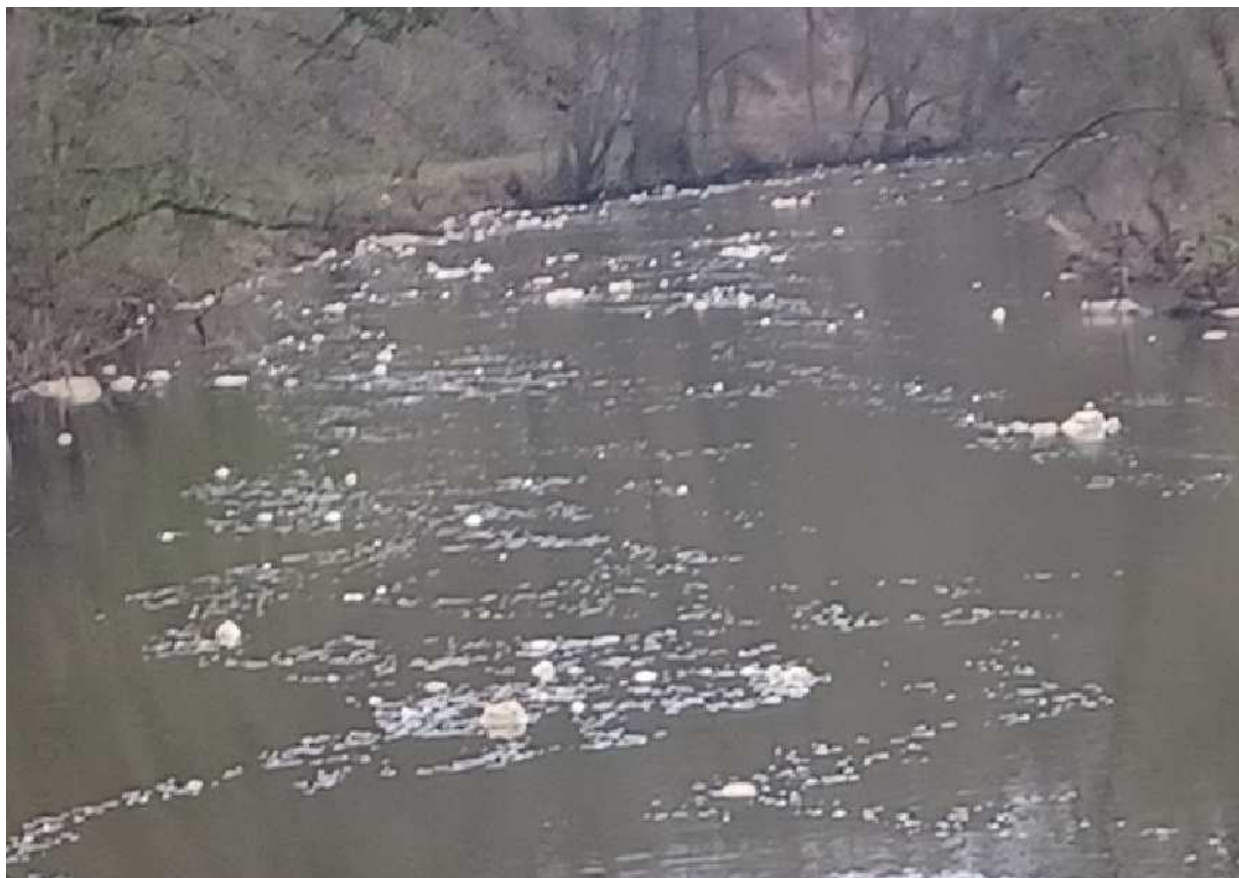
Foto 8a: Detail z předešlé fotografie.

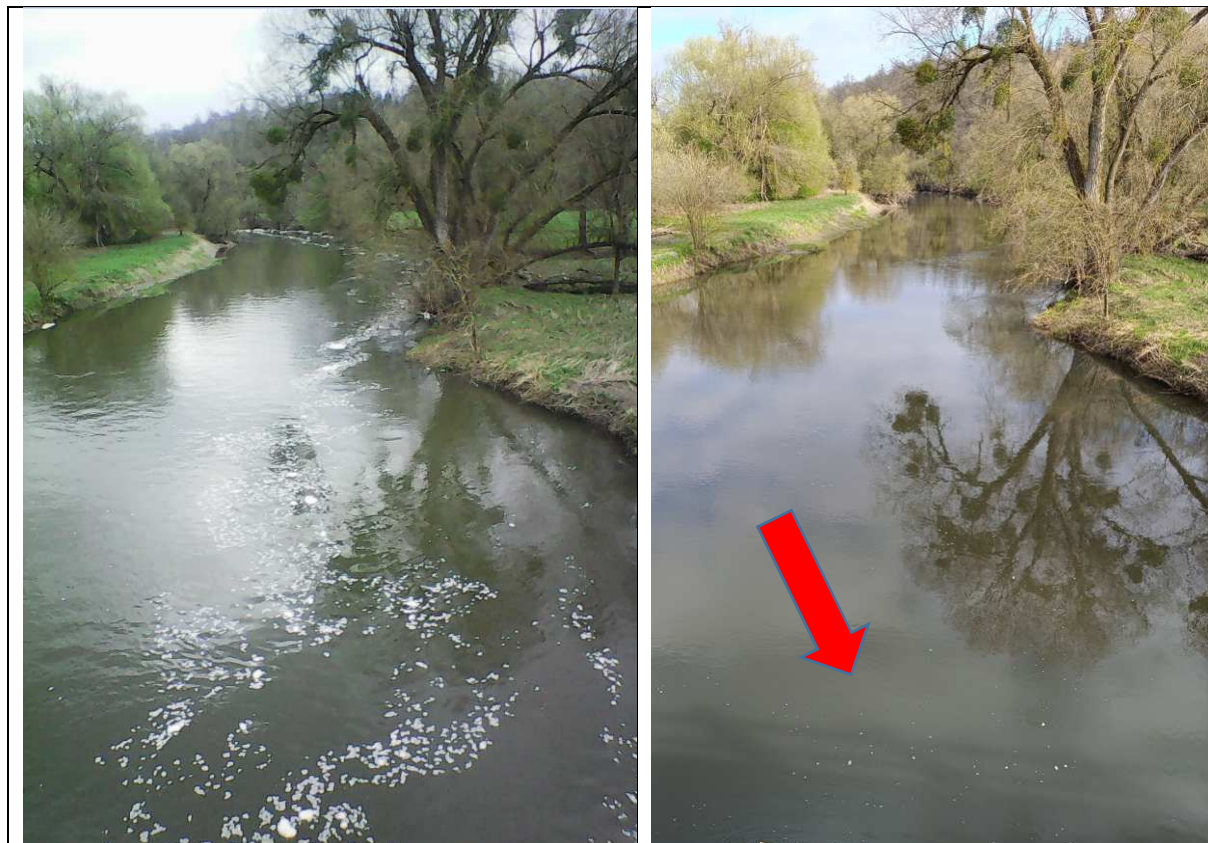
Příloha 3: Porovnání téhož místa na toku Moravy 2 dny po sobě - most Nové Mlýny, pohled proti proudu Moravy – vlevo: 16. 3. 2024 cca 11:00, vpravo: 18. 3. 2024, cca 9:00 hod. (stav 18. 3. 2024 odpovídá dlouhodobým pozorováním – pěna se na hladině nachází, ale jen v podobě velmi drobných a ojedinělých kousků).

- e) kontrola PM Olomouc den předtím vyloučila přítomnost čehokoli mimořádného, během ani ne 24 hodin tedy nastala situace velmi neobvyklá (nutno zdůraznit, že průtoky v pátek 15. 3. i v sobotu 16. 3. byly v zásadě obdobné – viz níže tabulky průtoků). Následná kontrola lokality dne 18. 3. již taktéž ukázala na normální, běžný stav (viz níže porovnání fotografií z Nových Mlýnů.)

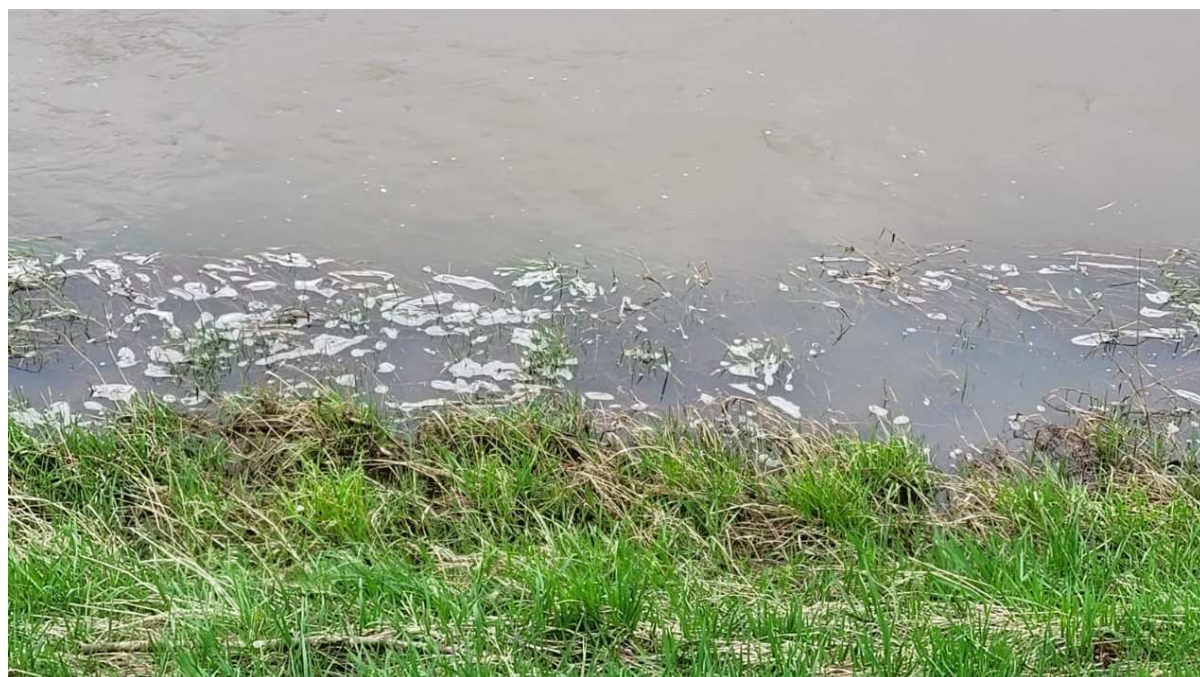
Dále bylo zjištěno: ve středu 13. 3. 2024 před 16:00 byla na toku Moravy v Litovli (po proudu od mostu Pavlínka) zaznamenána neobvyklá pěna u levého břehu řeky, která byla pozorovatelná až do zatáčky níže po toku (tedy nerozpadala se v úseku min. cca 200 m dlouhém).

Příloha 4: Fotografie levého břehu řeky Moravy cca 120 m pod mostem Pavlínka v Litovli, 13. 3. 2024, čas cca 15:45 hod.
